1. 帰還困難区域の長泥での宅地周囲の空間線利用率と放射性セシウムの残存実態

2. 避難解除区域の除染済K宅地における空間線量率と放射性セシウムの汚染実態

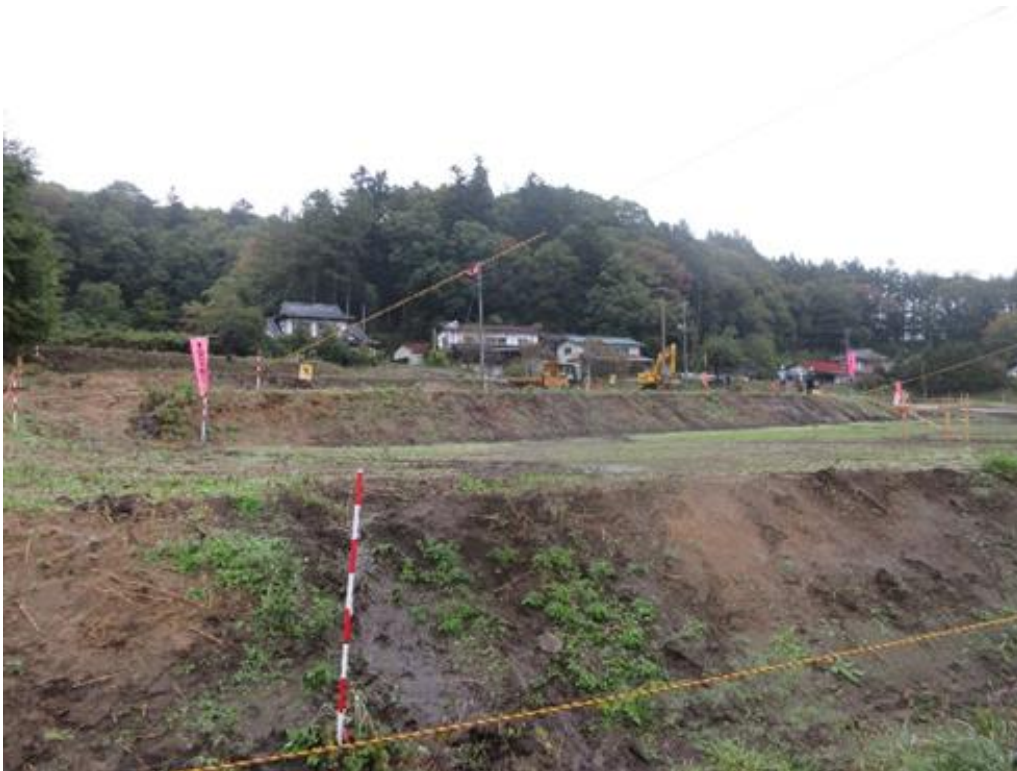
写真1 長泥地区 除去土壌再利用試験地と測定地の遠景（2018年10月）

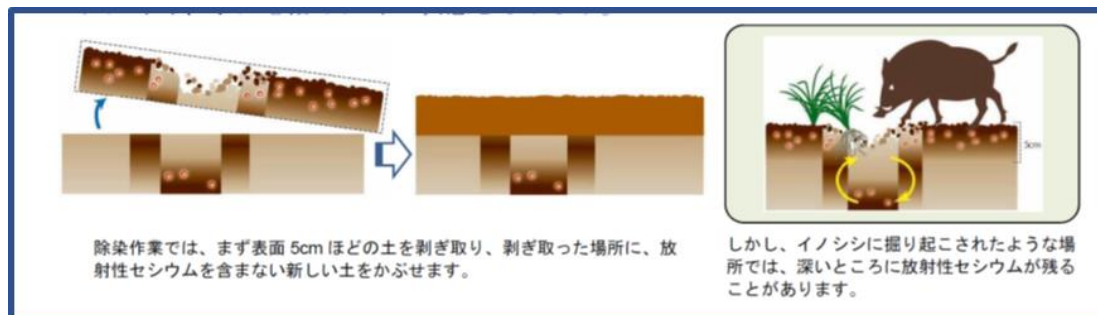
「初回の測定と、5 年 8 ヶ月を経た平成 28 年 12 月の測定結果を対比すると、すべての地点の減少率は 86%以上で、ほとんどの場所で 90%を超えます。観測地点の周囲が未除染である長泥行政区の定点測定においても、農地では 83%、宅地では 94%の減少がみられています。」と解説している。非除染の帰還困難区域の長泥地区の自然減少率の多さを指摘する解説であり、この文章からは除染の意義が感じられない。この検証報告書では、猪の土壌攪乱により放射性 Cs が土中深く浸透した結果として表層 5cm だけの除染の限界も指摘しているが、土中の Cs 測定をすることを提案していない。

図 6 除染後に地中に Cs が残る理由（飯舘村除染効果検証報告書より）
